PERIZIA TECNICA ED ESTIMATIVA INERENTE UN ALLOGGIO ED UNA  
AUTORIMESSA UBICATI NEL COMUNE DI SASSO MARCONI (BO) - VIA  
DELL'EUROPA N. 6

PERIZIA ASSEVERATA GIURATA

PERIZIA TECNICA ED ESTIMATIVA INERENTE  
UN ALLOGGIO ED UNA AUTORIMESSA  
UBICATI NEL COMUNE DI SASSO MARCONI (BO)  
VIA DELL'EUROPA N. 6  
ALLOGGIO AL 1° PIANO  
AUTORIMESSA AL PIANO SEMINTERRATO

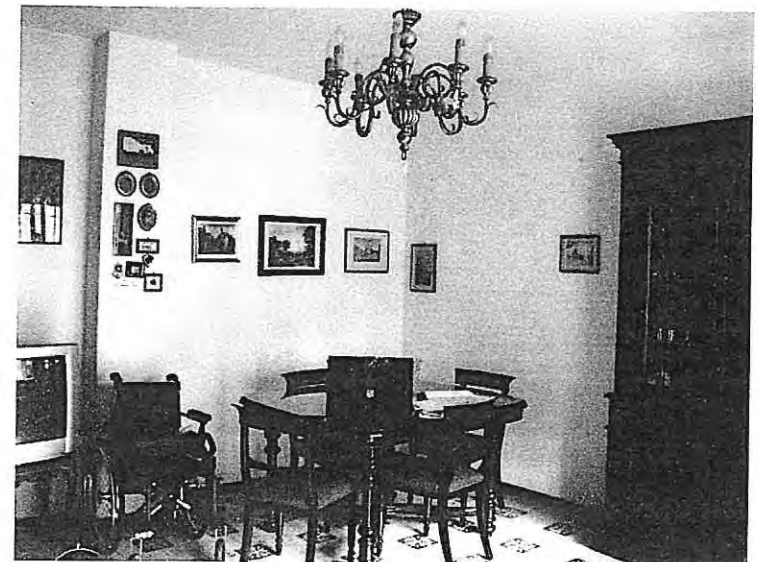
- *le pareti interne sono intonacate e tinteggiate con tempera;*
- *i pavimenti sono in piastrelle di ceramica delle dimensioni di 20 x 20 cm., gradevolmente decorate con motivi floreali negli ambienti ingresso, soggiorno, corridoio;*

particolare pavimento
